# **ESTUDO DE CASO DA INVASÃO DE ANIMAIS EM SUBESTAÇÕES E SEU IMPACTO NA QUALIDADE DO FORNECIMENTO DE ENERGIA ELÉTRICA**

## **RESUMO**

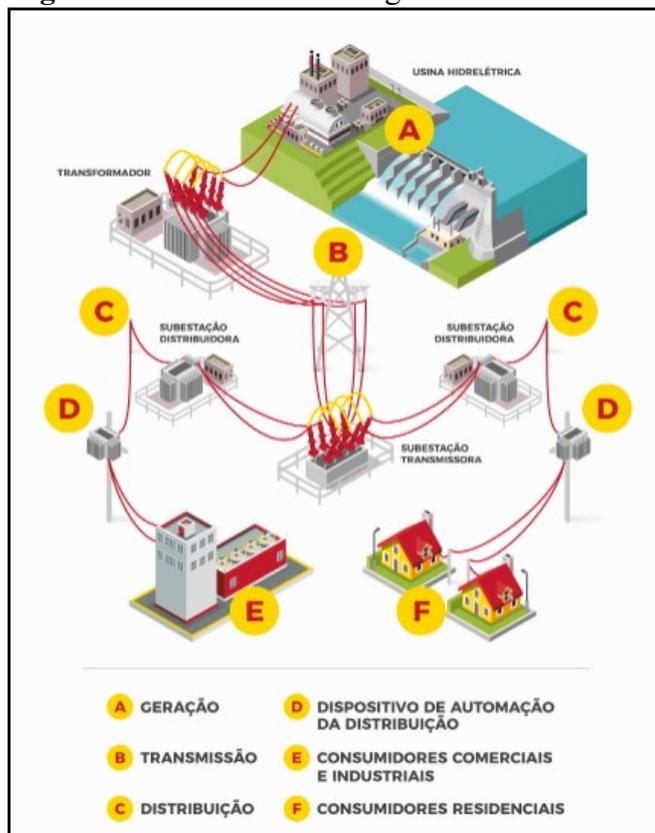
**Figura 1 - O sistema de energia elétrica brasileiro**

Abaixo, a figura 1 mostra o “caminho” da energia entre os diversos do setor elétrico, desde à geração da energia, passando pela transmissão e chegando às residências dos consumidores:

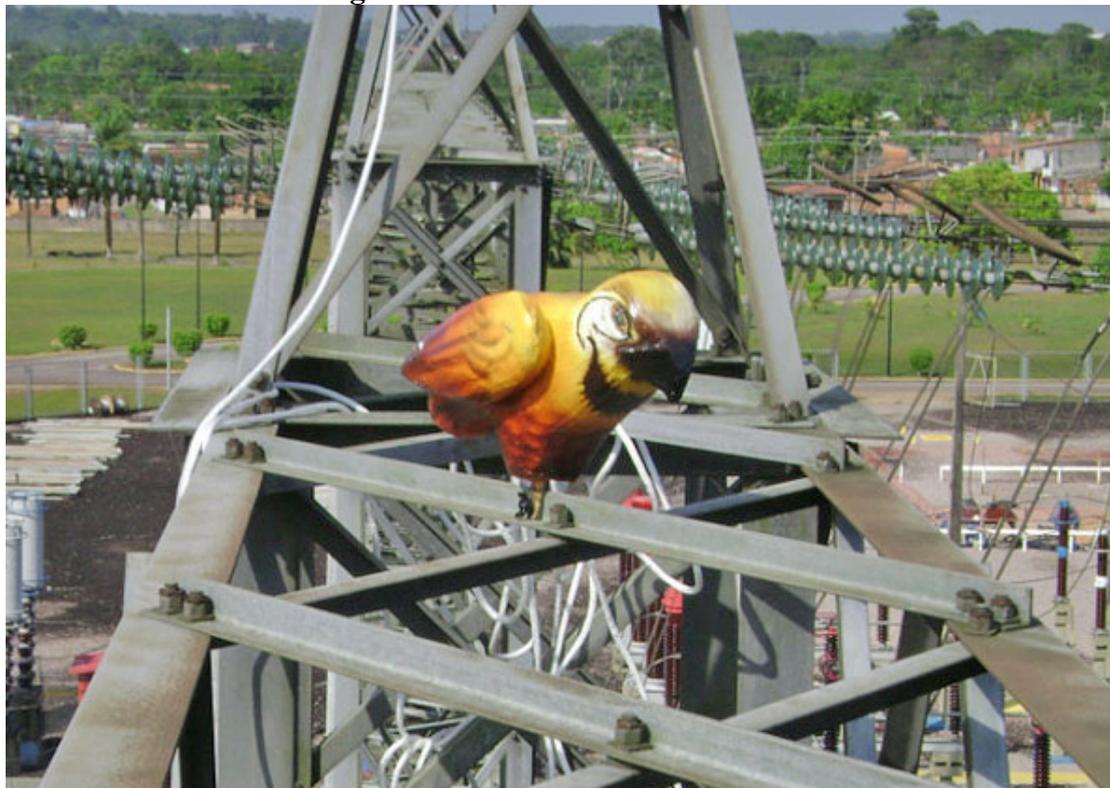
**Figura 4** – Estátua de Gavião

- **Estátua de Gavião:** utilizada para reduzir incidência de pássaros nas subestações, bem como fezes em equipamentos.

Conforme detalhado no artigo em epígrafe, há reincidências de ocorrências causadas por pássaros na rede. Segundo notícia publicada no Portal G1 (2009), uma distribuidora de energia elétrica implementou esta estátua de gavião com objetivo de “intimidar” estes animais, reduzindo os custos com limpezas de fezes de andorinhas e faltas de energia e a Distribuidora obteve ganhos na ordem de R\$ 276mil com a limpeza das fezes de andorinhas.

Numa Distribuidora da Zona da Mata de Minas foi realizado um piloto em uma subestação localizado na cidade de Cataguases-MG, onde nos 6 primeiros meses foi observada melhoria no quantitativo de ocorrências de pombos fechando curto no barramento e demais equipamentos da subestação, contudo, com o tempo, mesmo com o gavião instalado ainda ocorrem eventos de natureza animal, em específico “pombos” gerando interrupções no fornecimento de energia da região. Desta forma, esta alternativa se mostrou ineficaz para sua realidade e o projeto não foi implantado nas demais subestações da Empresa.

Algumas ações, como a da Estátua de Gavião, deixa uma impressão inicial de que há efeito positivo na eliminação de acessos de pássaros. Entretanto, há o que se discutir em relação ao tempo de uso. É necessário um estudo mais abrangente para identificar se estes pássaros e/ou pombos não se “habituarão” e até mesmo pousar sob elas.

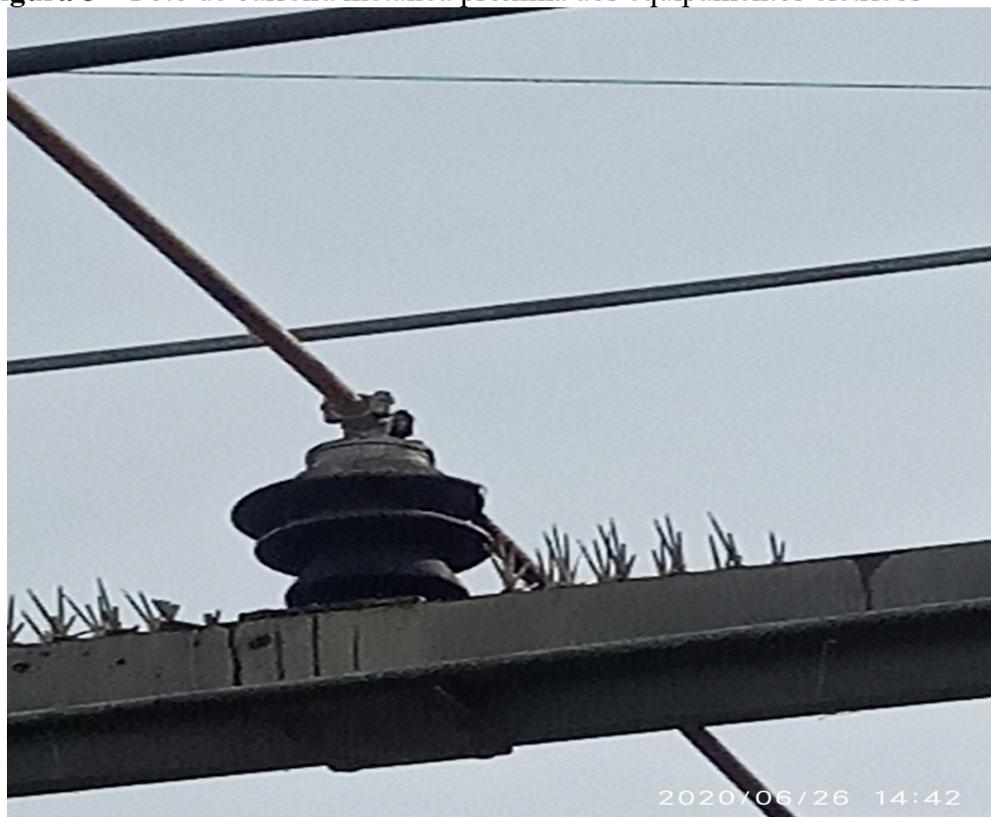
**Figura 5** – Foto de barreira metálica próxima aos equipamentos elétricos

- **Barreira Metálica:** utilizada para impedir aproximação de animais silvestres nos equipamentos, evitando incidência de curto-circuito.

É possível identificar na figura 5 que há pontos metálicos antes e depois dos equipamentos elétricos, buscando coibir o acesso de animais aos ativos. A aplicação das garras fixadas às estruturas garante que, caso haja acesso dos animais, eles evitem se aproximar dos equipamentos. O ideal, entretanto, é impedir de maneira definitiva o acesso dos animais já na base das estruturas.

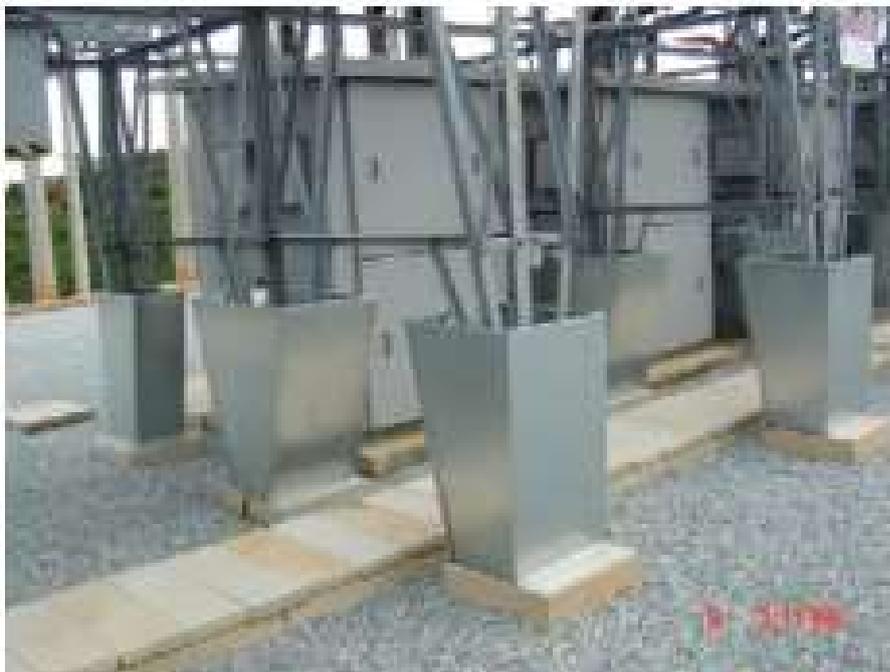
**Figura 6** – Base das estruturas de 13,8KV com caixas metálicas contra animais

- **Instalação de chapa de aço galvanizada na base das estruturas:** Segundo artigo publicado no SENDI 2008 – o maior Seminário de Energia Elétrica do Brasil, a utilização da chapa de aço galvanizada protege os pés das estruturas, reguladores de tensão e transformadores de aterramento, evitando que animais as escalem, conseqüentemente reduzem o acesso deles aos equipamentos elétricos.

Após aplicação da solução da Figura 6, foi analisado na sequência o retorno do investimento – que abrange diversas outras iniciativas, e constatou-se no estudo que o mesmo se deu em aproximadamente 4 anos, além do destaque positivo nos resultados operacionais atingidos referente ao período entre 2006 e 2008, onde não foram registradas novas ocorrências com animais em ativos elétricos de subestação, trazendo diversos benefícios operacionais através de uma solução padronizada eficiente, além de minimizar os impactos à fauna e flora.

O estudo publicado no SENDI 2008 demonstra algumas soluções de sucesso no combate ao escalamento de animais nas estruturas metálicas e foi discriminado neste estudo como ponto referencial. De fato, há de se concluir que com a aplicação da base galvanizada haverá redução da aderência da pegada dos animais e, logicamente, evitarão que eles acessem as partes superiores onde estão localizados os ativos elétricos. Nesta mesma vertente foi

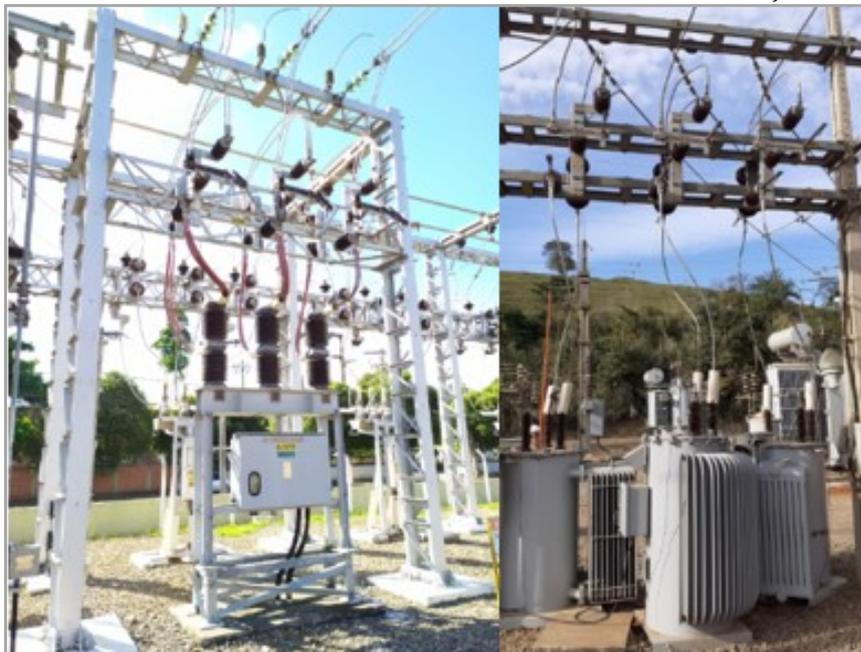
**Figura 7** – Pés das estruturas e conexões / buchas com a instalação de PVCs

- **Instalação de PVC nos pés de estruturas e conexões de equipamentos:** utilizada para impedir a escalada de animais nos pórticos e fechar curtos em conexões/buchas de equipamentos.

Na mesma linha da instalação das chapas galvanizadas apresentado anteriormente, esta possibilidade também busca eliminar o risco de escalada de animais nas estruturas / pórticos das subestações, contudo, com valores bem menores.

Na Distribuidora da Zona da Mata de Minas foi elaborado projeto de instalação destes tubos de PVC em suas subestações ao longo de 2020 e os ganhos relacionados a esta possibilidade serão mais bem avaliados a partir de 2021.

possível observar outro trabalho com a instalação de canos PVC nas bases de pórticos e em conexões / buchas de equipamentos.
