ESTUDO DE CASO DA APLICAÇÃO DE CONJUNTO SECCIONADOR DE BAIXA TENSÃO PARA SECCIONAMENTO DE ÁREAS ALAGADAS (ENCHENTES)

Palavras-Chave: Áreas alagadas (enchentes); Baixa Tensão; Seccionador.

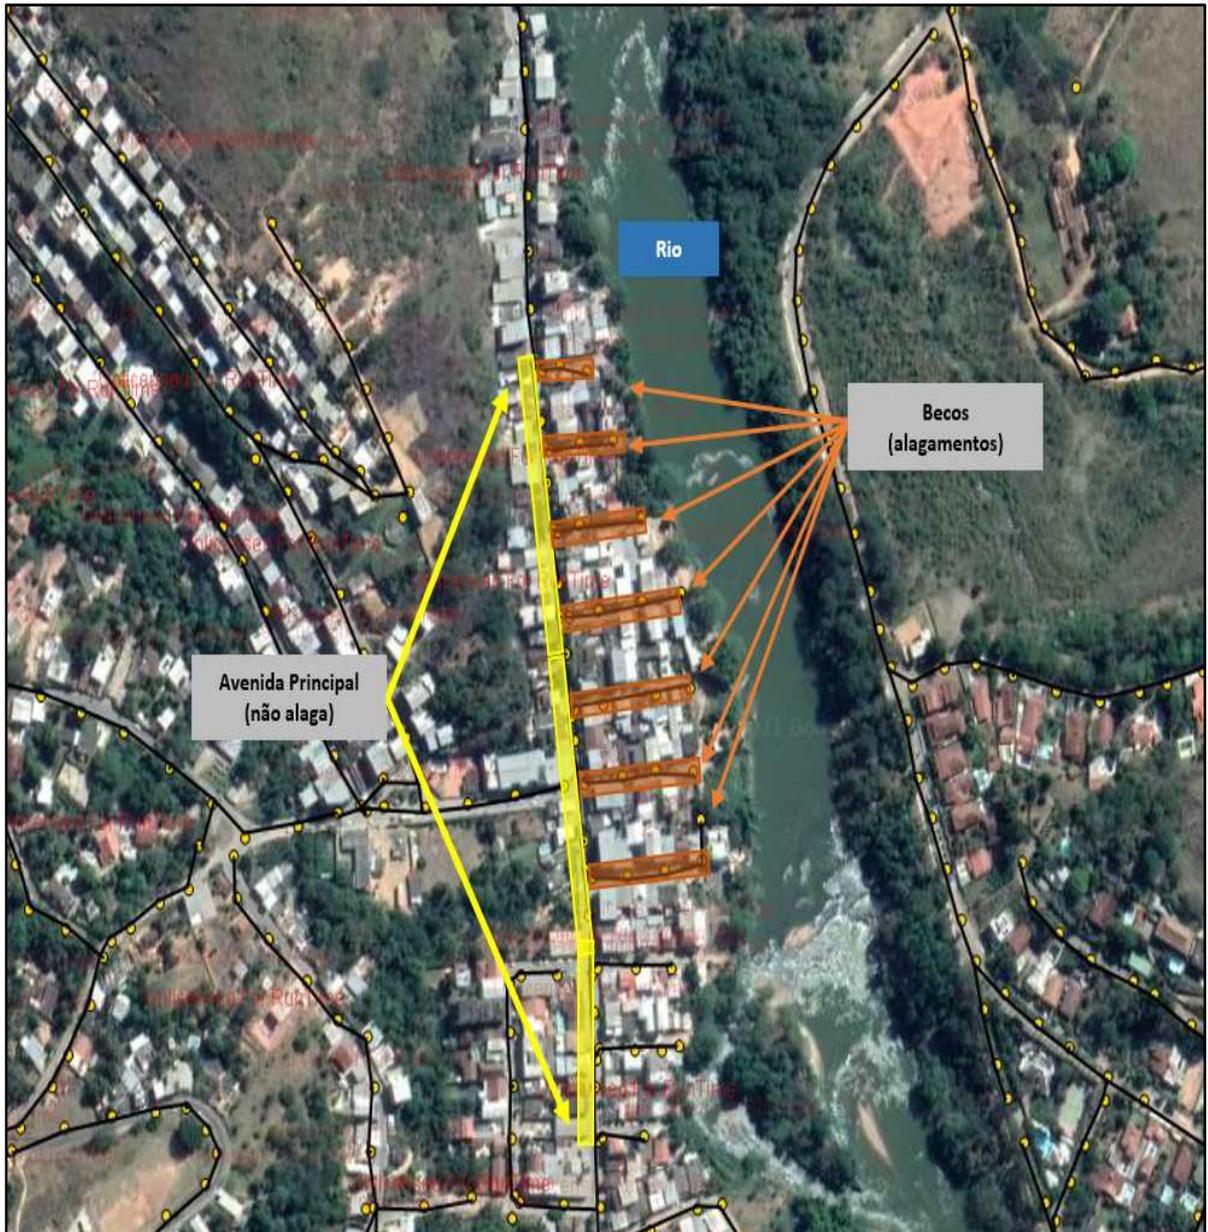
Figura 7– Mapa do *Google Earth* com a região afetada pelas enchentes

A figura 7, representada abaixo, elaborada pelos próprios autores com a utilização da ferramenta *Google Earth*, ilustra a região citada do bairro Beira Rio, onde é possível observar a avenida principal (destaque em amarelo) e os becos que ocorrem os alagamentos (destaque em laranja). Sem a instalação do seccionador de BT, ambas as regiões eram afetadas pelo desligamento da energia elétrica. Com a instalação do seccionador, apenas as regiões destacadas em laranja são desligadas.

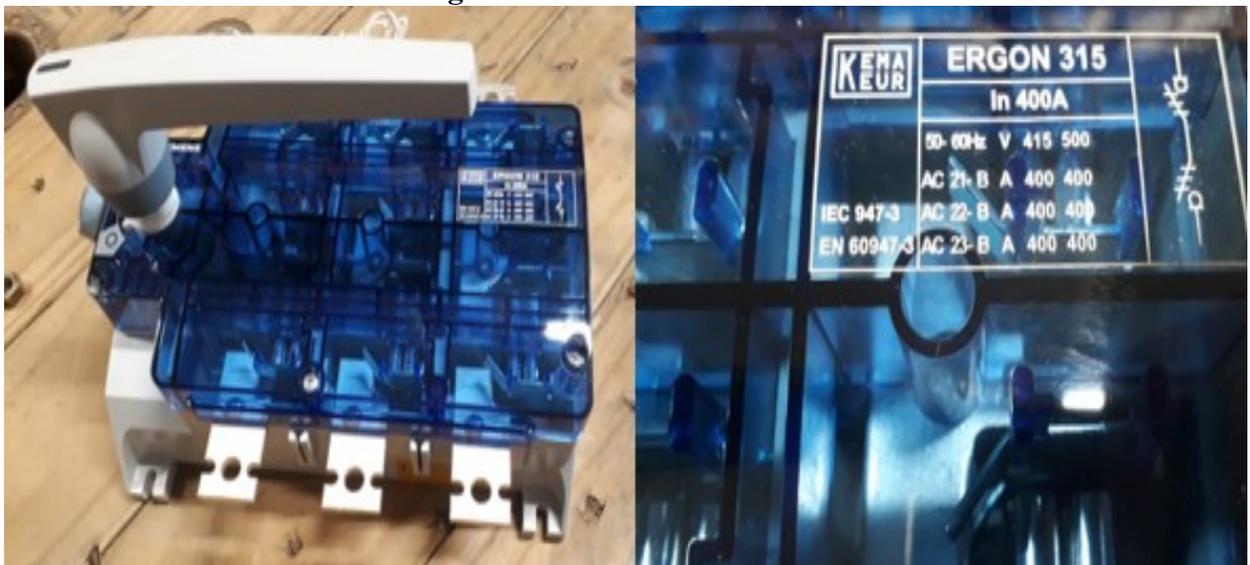
Figura 8– Seccionador de BT

Nas figuras 8, 9 e 10, destacadas abaixo, são ilustrados os componentes utilizados, o modo de preparação do equipamento (caixa + seccionador) e a instalação em campo.

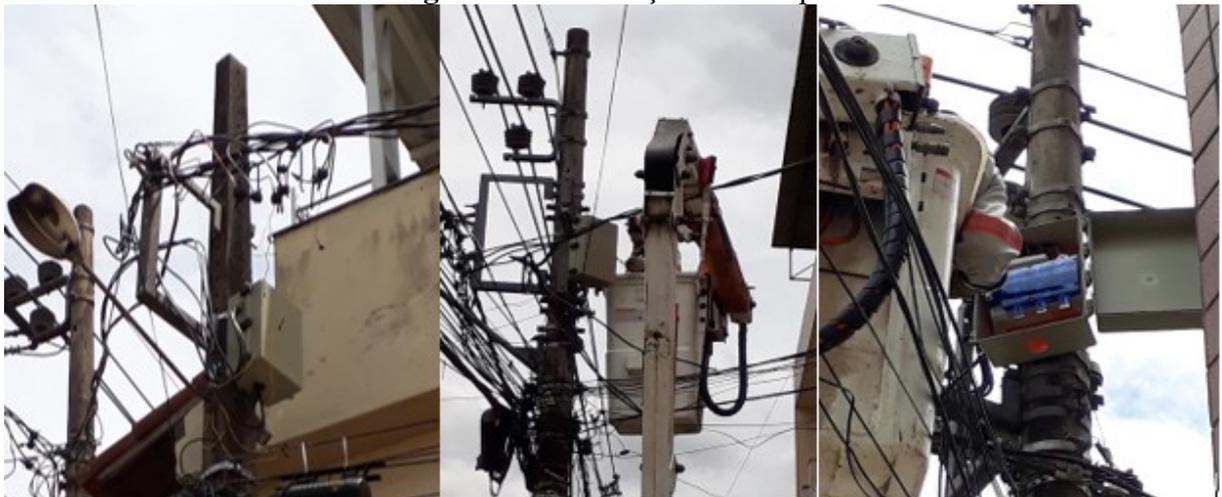
Figura 11 – Instalação em campo

A instalação ocorreu pelas equipes próprias da Concessionária da cidade de Cataguases/MG, em março/2021, nas derivações dos circuitos da avenida principal para os becos, cujo funcionamento da seccionadora tem por objetivo separar os becos alagados/inundados dos trechos não alagados/inundados. Um fator importante, que justifica o objetivo deste trabalho, é que os equipamentos são operados manualmente e de forma individual, logo, apesar do bairro conter vários becos próximos ao Rio Pomba, há a possibilidade de atuações estratégicas e direcionadas em pontos específicos, de acordo com a necessidade, sem que haja desligamento da chave geral, afetando clientes cujo não possui risco iminente nem foram afetados pelas cheias.

Na figura 11 é possível visualizar a atuação da concessionária instalando a seccionadora de BT nos becos do bairro Beira Rio, no município de Cataguases/MG:
